LA RESTAURACIÓN DE LA TORRE DE HÉRCULES DE LA CORUÑA (GALICIA-ESPAÑA)

(THE RESTORATION OF THE HERCULES TOWER OF LA CORUÑA GALICIA-SPAIN)

Pablo Latorre González-Moro y Leandro Cámara Muñoz, Arquitectos

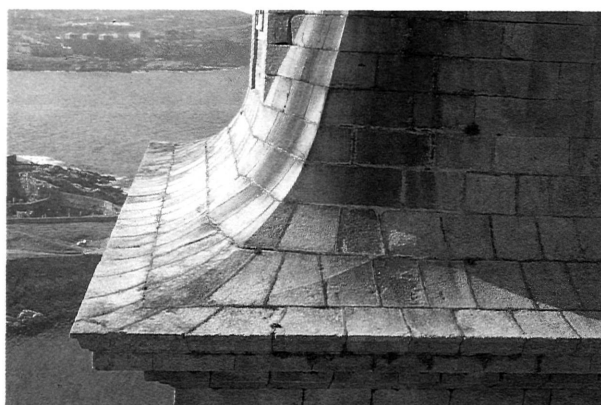
que, por su forma, se convierte en una enorme chimenea. Estas corrientes de aire se concentran en determinados puntos, favoreciendo los procesos de mojado-secado. Esta patología aparece en una de las habitaciones del piso superior, donde se situó una escalera en el siglo XVII, y en el remate de esquina del cuerpo octogonal en su lado S-E, justamente encima de la actual escalera.

Detalle de la esquina SE. de la cornisa neoclásica.

El proceso seguido en los paramentos exteriores fue el siguiente: tratamientos fungicida (destrucción y prevención de algas y microorganismos) y herbicida sobre plantas; apertura y limpieza de las juntas en una profundidad media de 10 cm con medios mecánicos; limpieza en seco de la fachada con

cepillos de cerda y aire a presión incluyendo fisuras y grietas; aplicación de pasta de arcilla con agua desionizada para eliminar las eflorescencias salinas (en las zonas más expuestas a la acción del agua del mar, fachadas N. y E. y el remate superior neoclásico); extracción de elementos de hierro insertos en la piedra y limpieza de manchas producidas por la oxidación; inyección de grietas y fisuras con mortero epoxídico y cosido con espigas de acero inoxidable; rejuntado de la sillería neoclásica con mortero de cal grasa apagada, marmolina y arena silícea calibrada, coloreada con pigmentos naturales; reproducción in situ con piedra artificial de elementos de cantería fragmentados; sustitución de sillares deteriorados por otros de idéntica estereotomía y granito similar; finalmente, aplicación superficial con pulverizador de silicato de etilo en las zonas más arenizadas del granito.

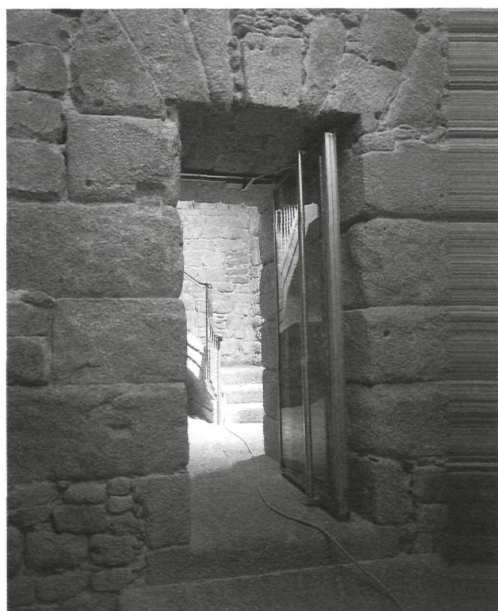
La nula estanquidad al agua y, sobre todo, al aire que presentaban las carpinterías provocaba la aparición de fuertes corrientes en el interior del edificio

Hueco de comunicación entre dos recintos interiores de época romana con puerta cortavientos y arranque de escalera.

Carpinterías de bronce. Para impedir la fuerte aireación del interior era necesaria una carpintería completamente estanca, duradera, y de un material resistente a la agresión marina. Además la carpintería debía tener una formalización, tanto interior como exterior, acorde con el carácter emblemático y representativo del edificio. Para ello se combinaron elementos de cerrajería en acero inoxidable y bronce marino, combinando perfiles calibrados y chapa plegada con un perfil extrusionado en bronce diseñado en el proyecto y realizado ex profeso. La cerrajería de hierro (barandilla de la linterna, pararrayos, puertas de reja y rejas de ventana) se sustituye por elementos de cerrajería de bronce.

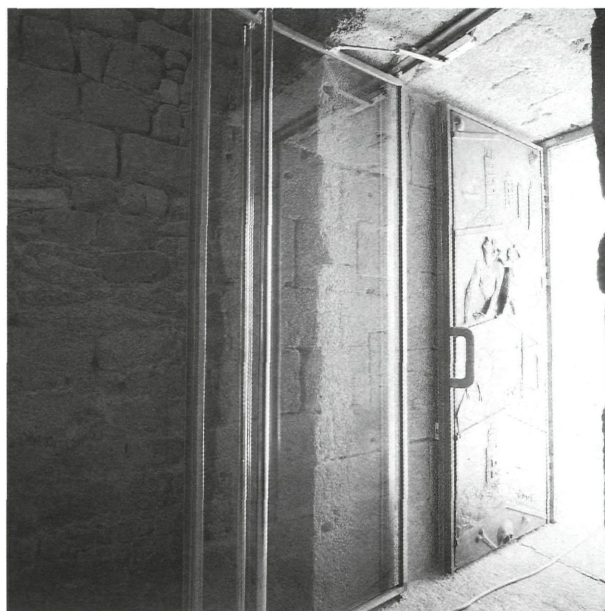
Puertas de bronce en la entrada al edificio.

En las puertas exteriores del edificio se reproducen, en fundición de bronce, unos bajorrelieves realizados por el escultor gallego Francisco Leiro, con motivos figurativos que representan escenas de la historia y la mitología de la Torre de Hércules. El marco de la puerta, también de fundición de bronce,

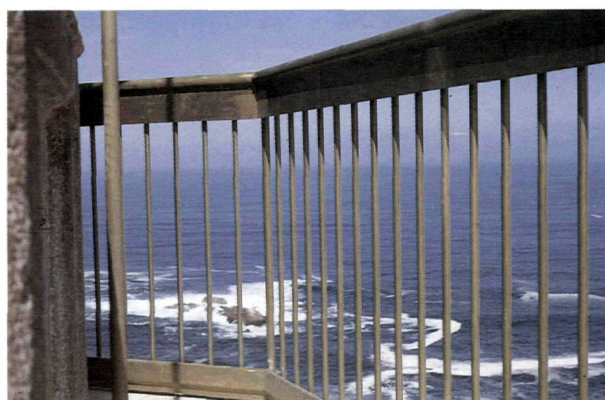
También existían elementos de hierro, fundamentalmente la barandilla de la linterna, que necesitaban ser sustituidos, pues su oxidación afectaba negativamente a los sillares en los que se introducía.

Barandilla de bronce en terraza del fanal de vidrio de la linterna.

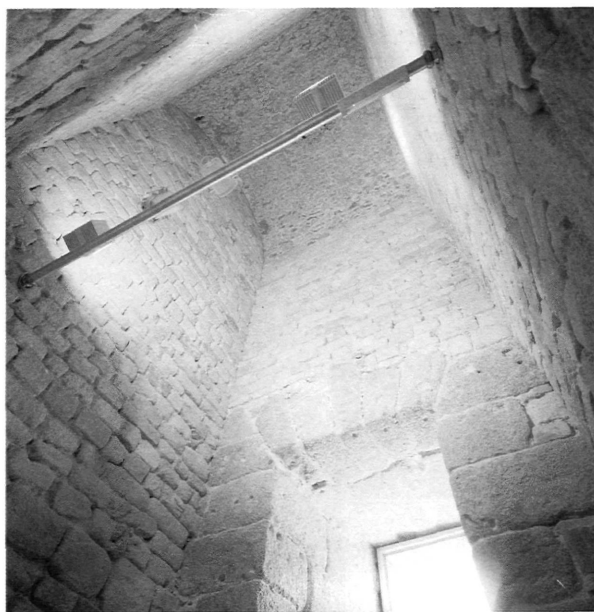
desfiguraba su verdadera construcción. Además, las instalaciones modernas de equipos de servicio del faro e iluminación se habían realizado atendiendo a necesidades técnicas, sin tener en cuenta el monumento, y se fijaban a éste sin ningún cuidado, rompiendo la fábrica romana con rozas, taladros, etc.

Recinto interior abovedado de época romana, restaurado. Nuevo sistema eléctrico en tubo de bronce para conducción y soporte de luminarias.

En los paramentos de época romana se eliminaron de forma mecánica los rejuntados de mortero de cemento y únicamente donde los morteros de cal romanos se encontraban muy deteriorados o perdidos se procedió a reponerlos; finalmente se consolidó, la superficie de los morteros más arenizados con la aplicación de silicato de etilo con pulverizador.

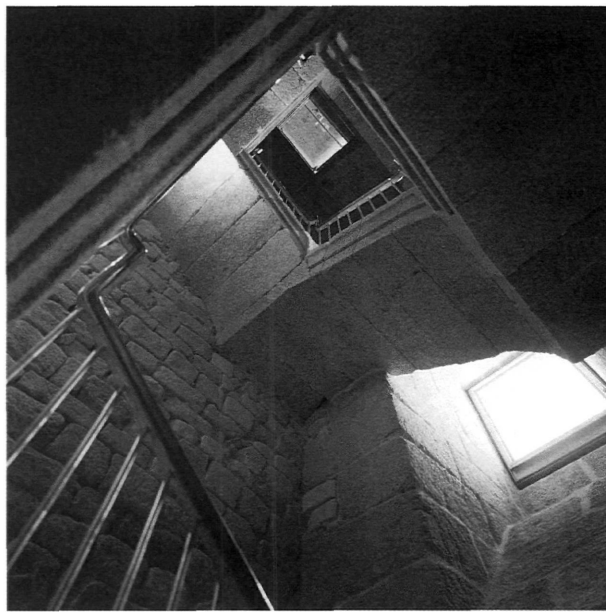
Hueco de escalera neoclásica. Nueva barandilla de bronce y pasamanos de madera de caoba.

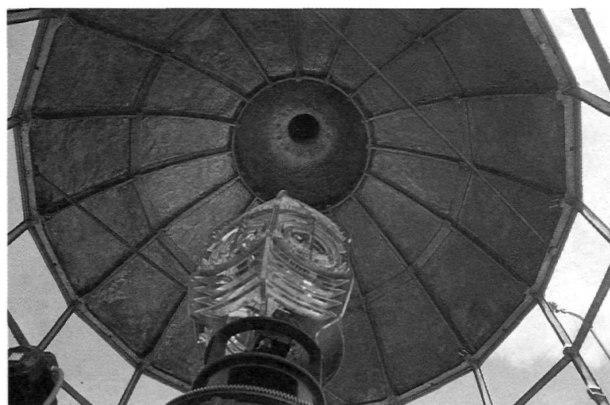
Restauración del fanal original del farol de bronce.

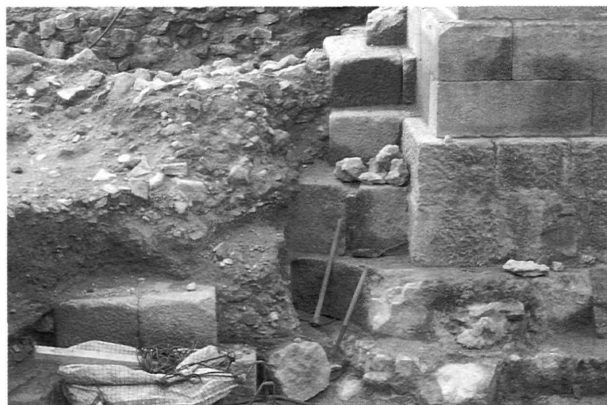
En dos esquinas opuestas de la base del edificio se hicieron sendas catas arqueológicas, en las que se han encontrado niveles intactos desde el siglo XVIII, con una estratigrafía completa hasta llegar probablemente al mundo romano. A la vista del interés de los restos encontrados se decidió ampliar la excavación hasta ocupar tres cuartas partes de la superficie de la plataforma, dejando el resto como reserva arqueológica. En la base de la torre se ha llegado ya al cimiento del edificio romano y a la roca natural, pero en la zona más alejada aún falta por excavar una altura media de un metro. Los restos encontrados hasta ahora permiten ver la existencia de un edificio con una base de gran superficie y potencia constructiva en la que los sillares y el hormigón se combinan en tongadas sucesivas, pero aún no podemos determinar el perímetro del edificio ni qué estructura pudo tener (rampa en voladizo o soportada en muro perimetral).

Restos del cimiento de la estructura romana exterior desaparecida, encontrados con la excavación arqueológica.
